Tilgjengelighet i friluftsområder - kartlegging og status i 2022

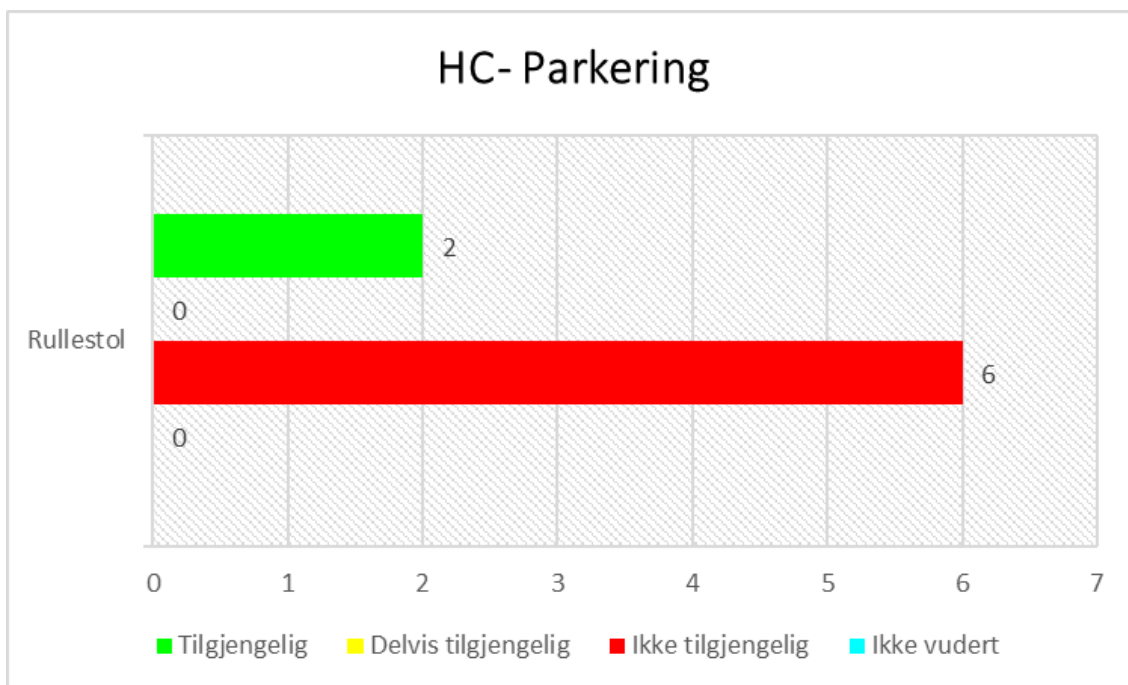
HC-parkering

Det er få HC-parkeringer som er merket på bakken, dette gjør at de ikke er tilgjengelig.

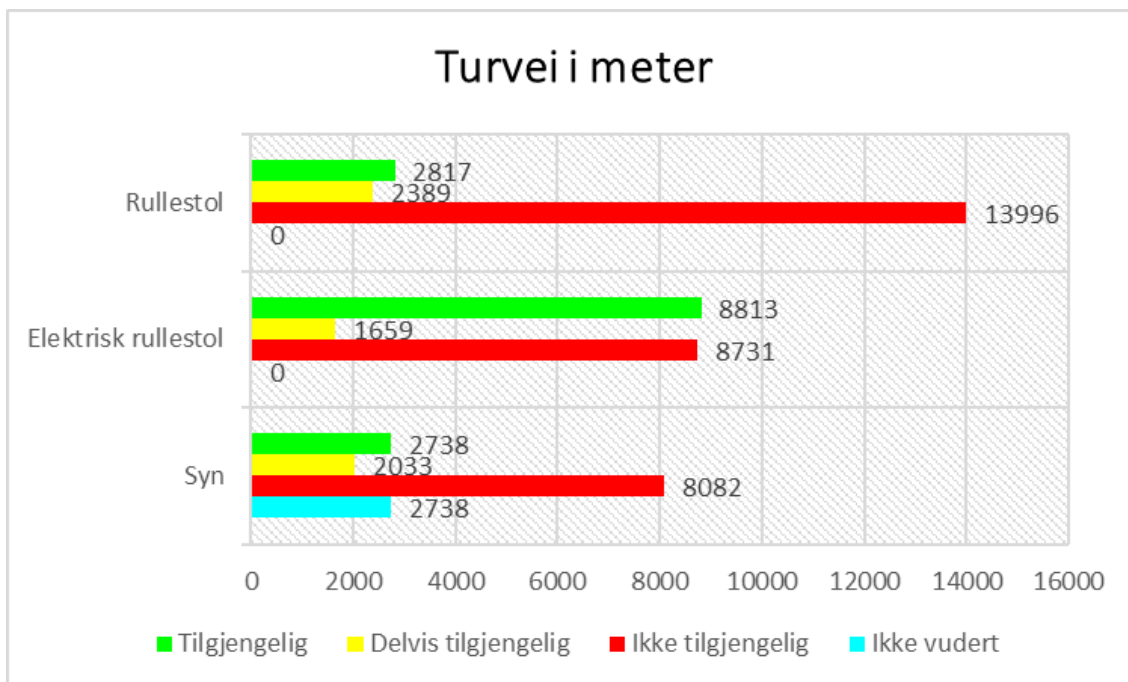
Turveier

Ujevnt terreng og stigning er det som gjør de fleste turveiene utilgjengelige.

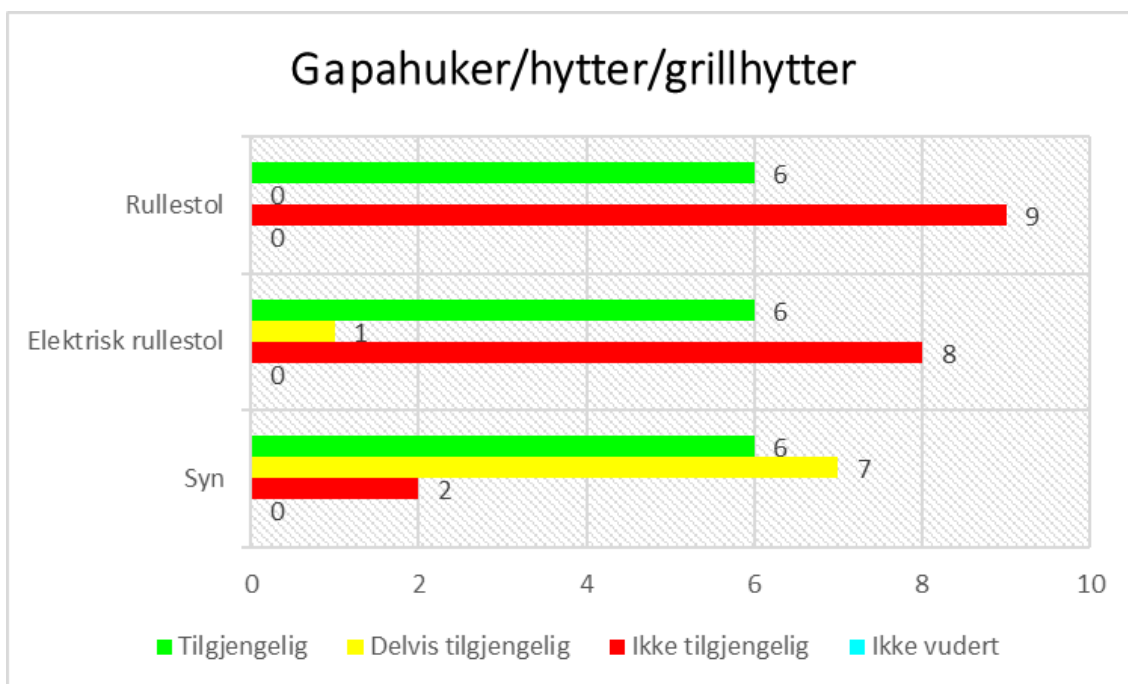
Gapahuker/hytter/grillhytter

Den vanligste hindringen for bruk av gapahukene er terskelen. Dette kan fikses med rampe.

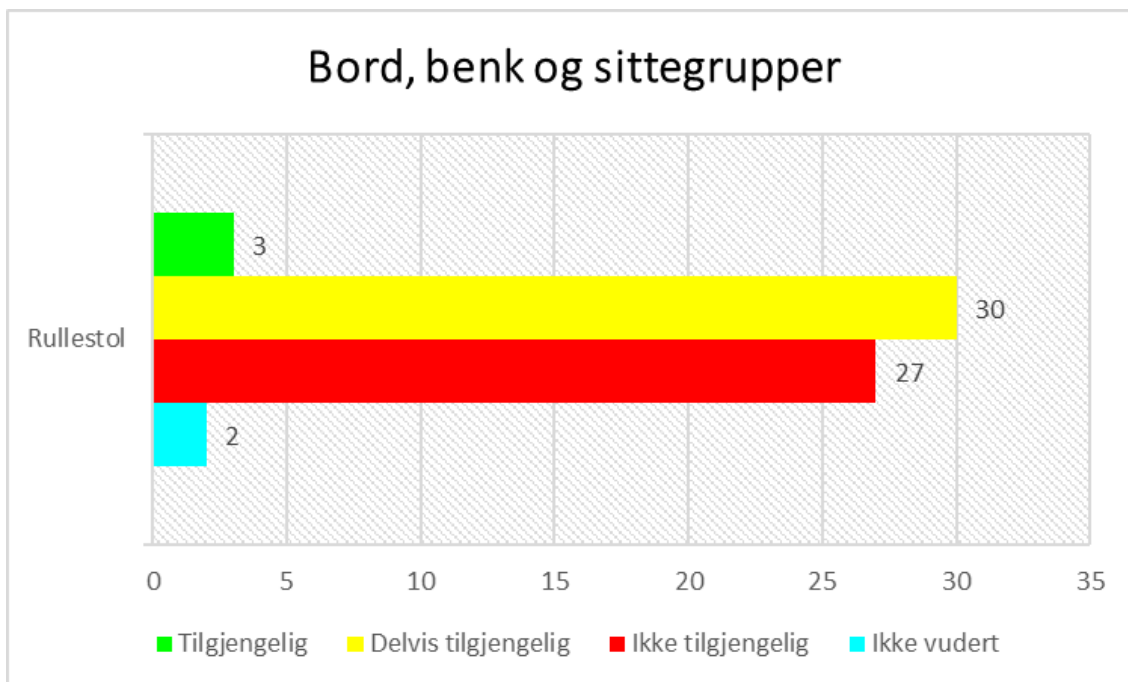
Benker

Veldig få, kun 3 av benkene oppfyller kravene. Dette er oftest på grunn av manglene utstikk som rullestolbrukerne kan trille under. I noen tilfeller er dette på plass, men bordet er for høyt.

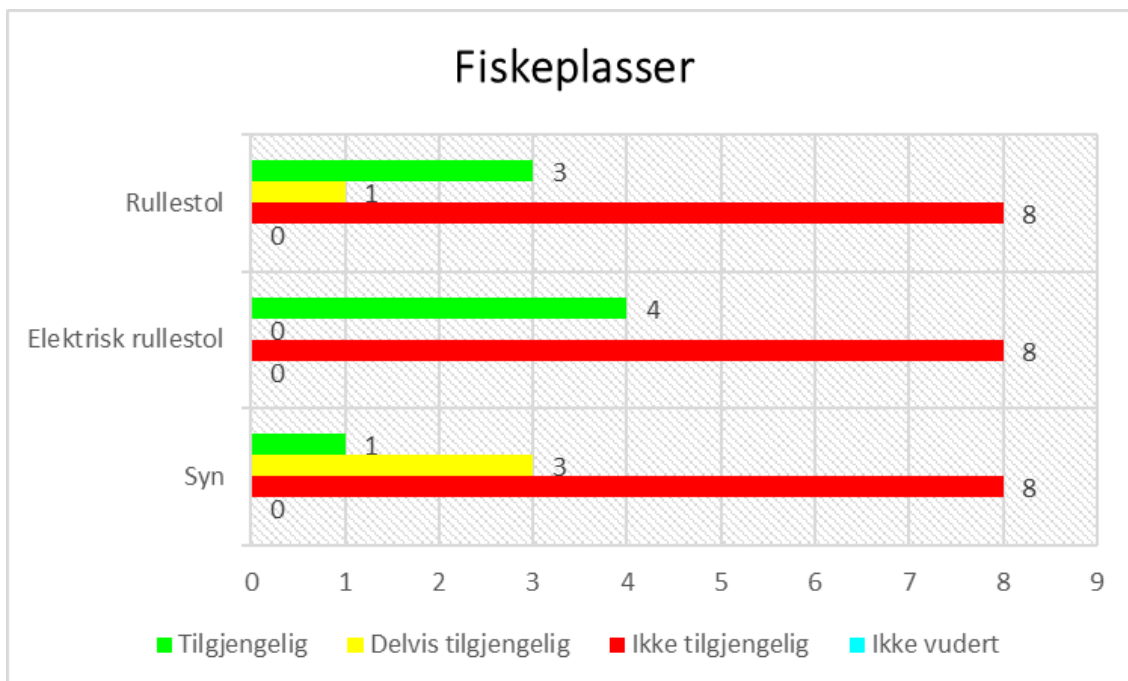
Fiskeplasser

Tilgang og for lav terskel går igjen for at fiskeplassene ikke er tilgjengelige.

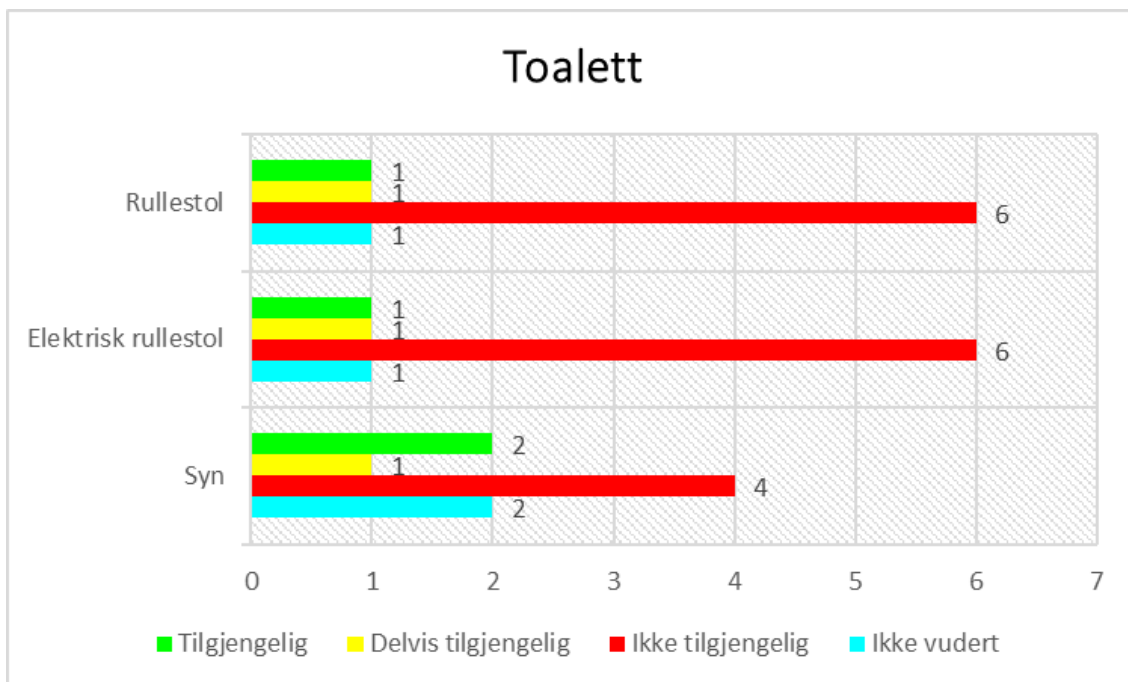
Toalett

Kun et toalett oppfyller kravene, de fleste har så store feil at det ikke er enkle løsninger, men nytt toalett som er løsningen.

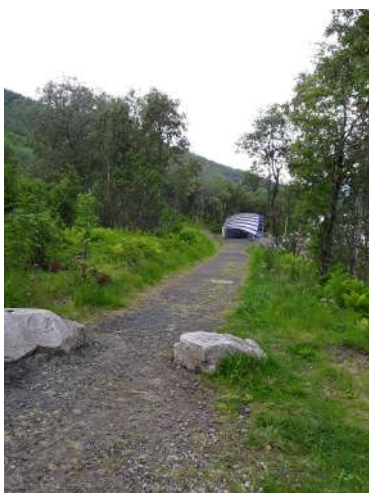
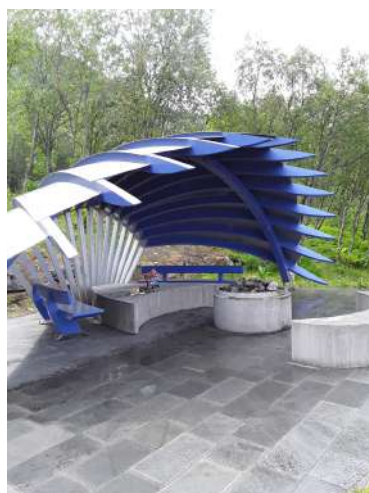
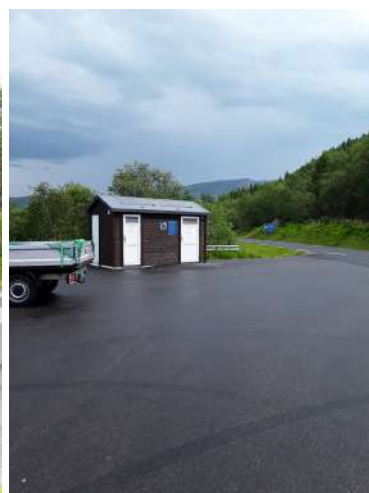
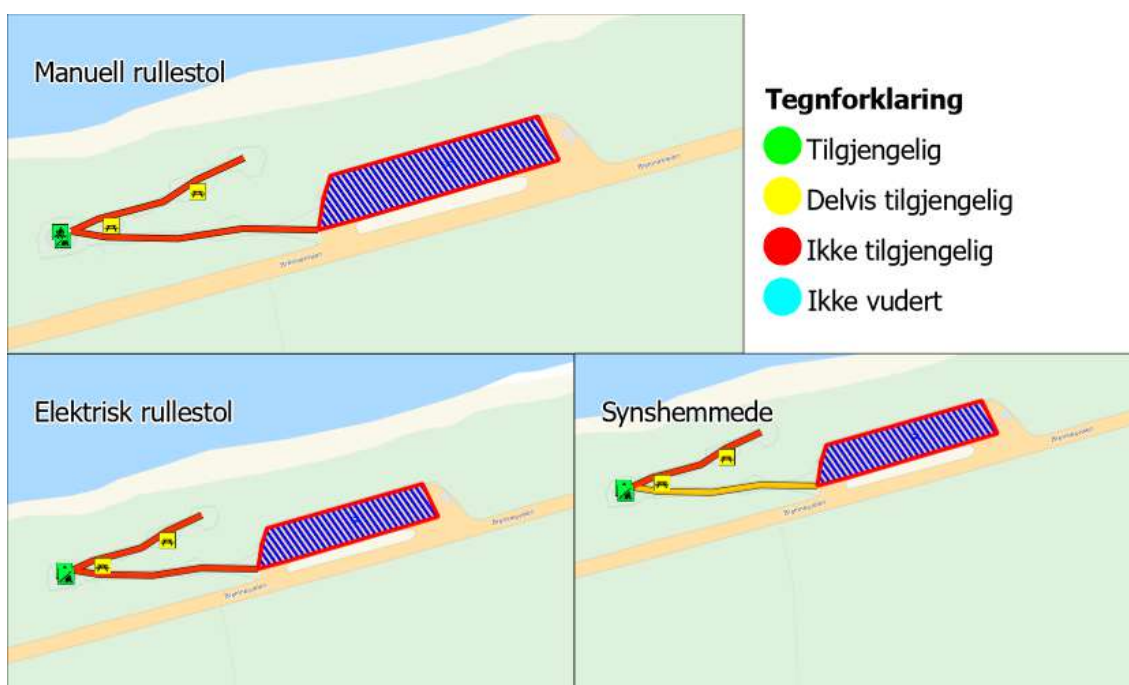
Nupen

Toalettet var stengt ved kartlegging og er derfor ikke kartlagt. Parkeringsplassen har ikke merket eller skiltet HC-parkering. To steiner er i hinder langs turveien, og turveien ujevn.

- Fjerne stein i stien.
- Kartlegge toalettet.
- Ny grus på turveien.
- Merke og skilte en HC-parkering.

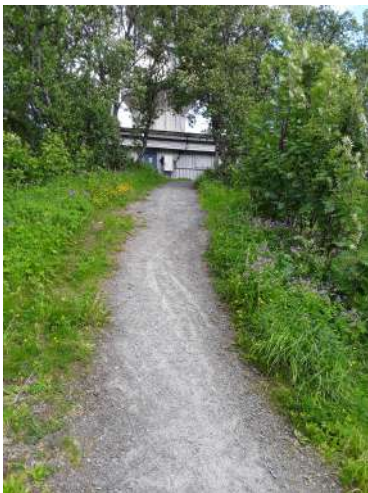
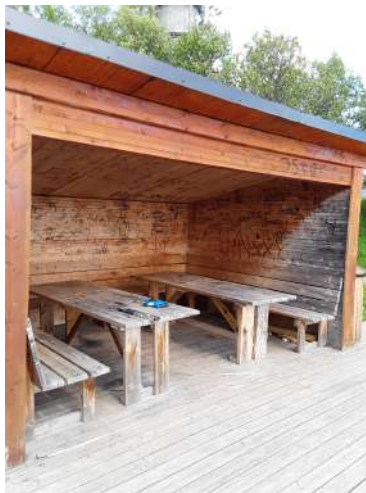
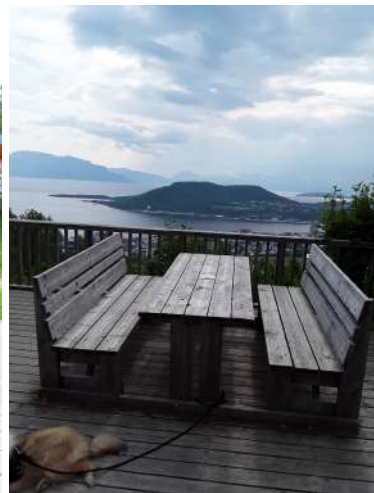
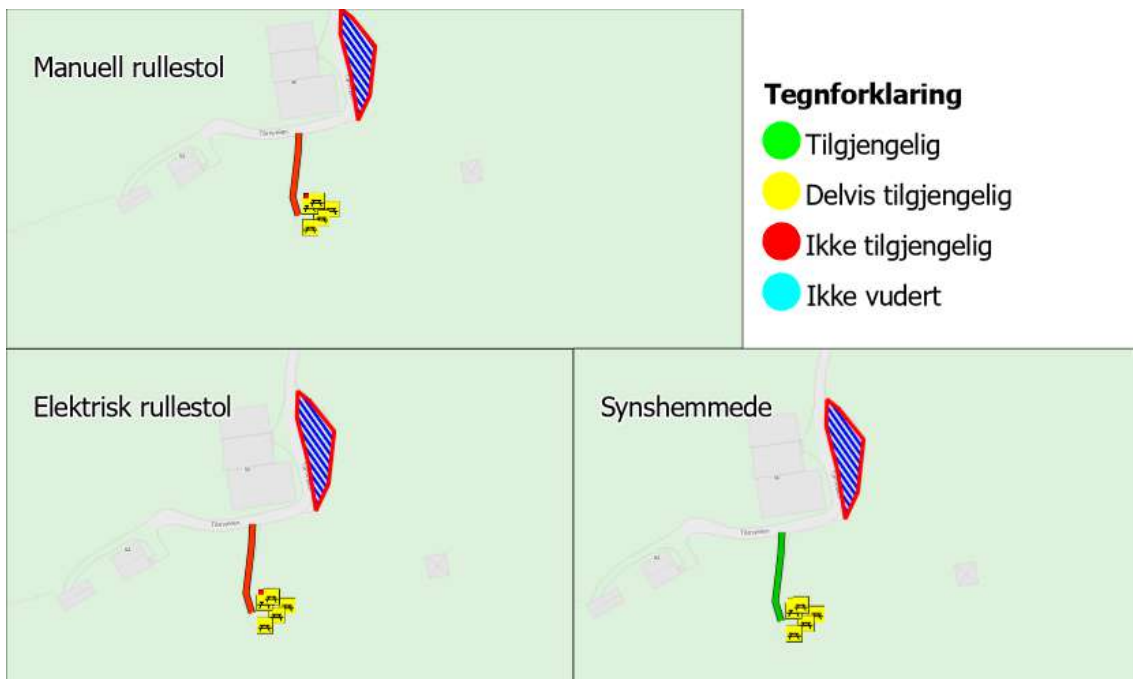
TV-Tårnet

Parkeringsplassen har ikke merket eller skiltet HC-parkering. Turveien ned er for bratt og ujevn. Det er for trangt mellom bordene i gapahuken til å få inn rullestol.

- Ny turvei ned som ikke er like bratt.
- Bord med utstikk >50 cm på plattformen.
- Merke og skilte en HC-parkering.

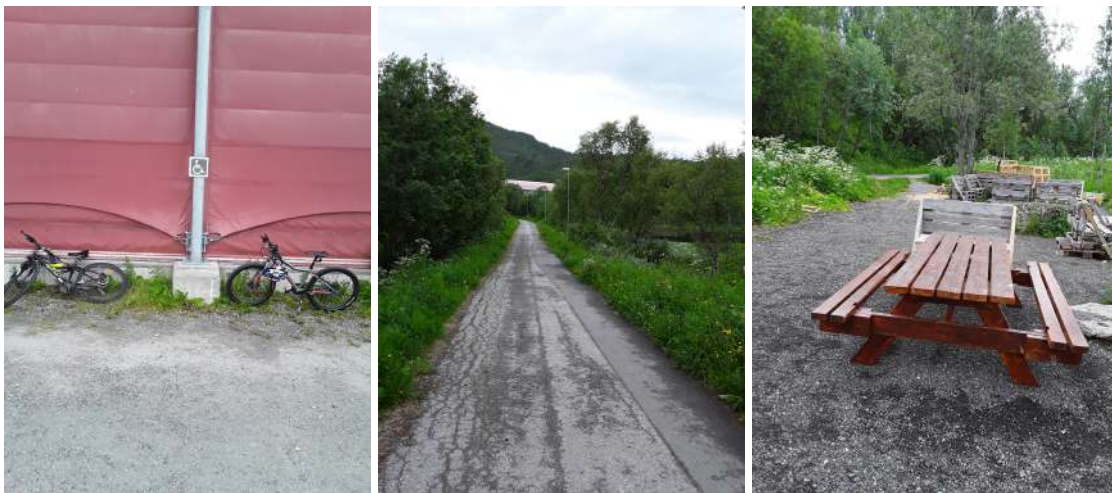
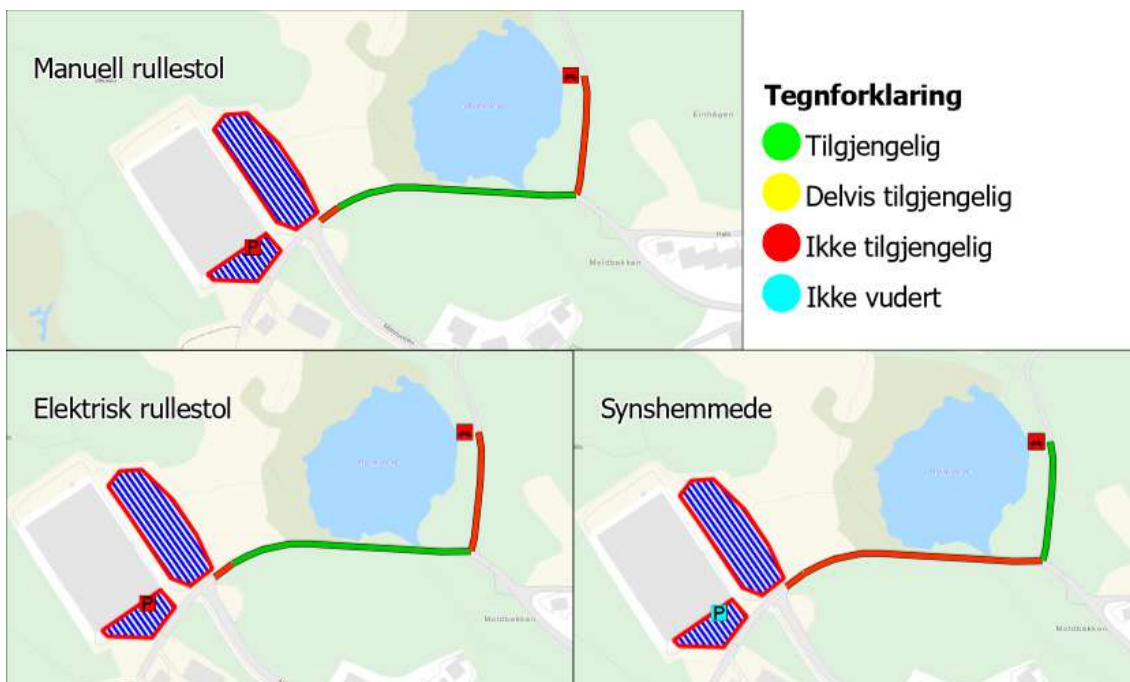
Medkilvatnet

Parkering er skiltet, men ikke merket. Asfalten er dårlig.

- Merke HC-parkeringen.
- Når ny asfalt skal legges burde den rettes opp slik at tverrfallet blir mindre.

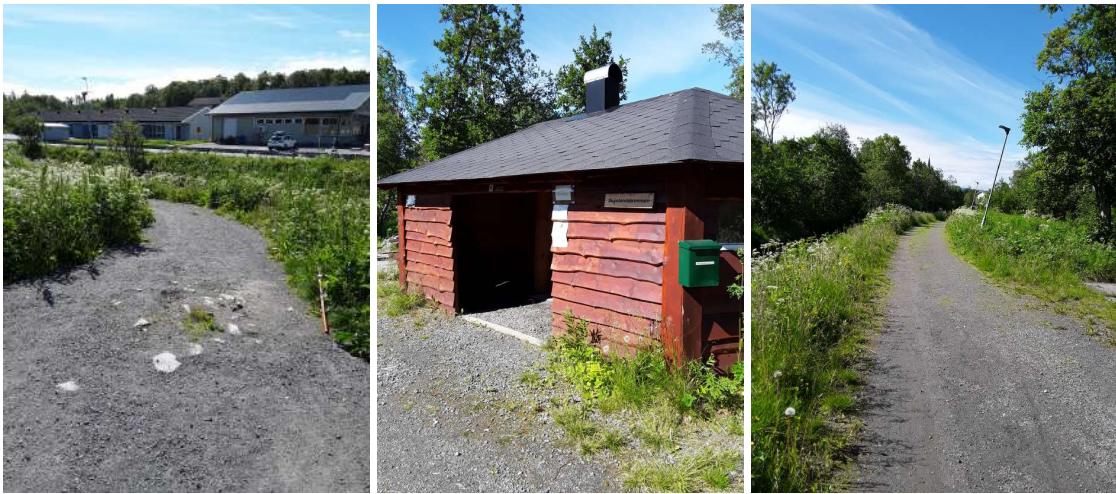
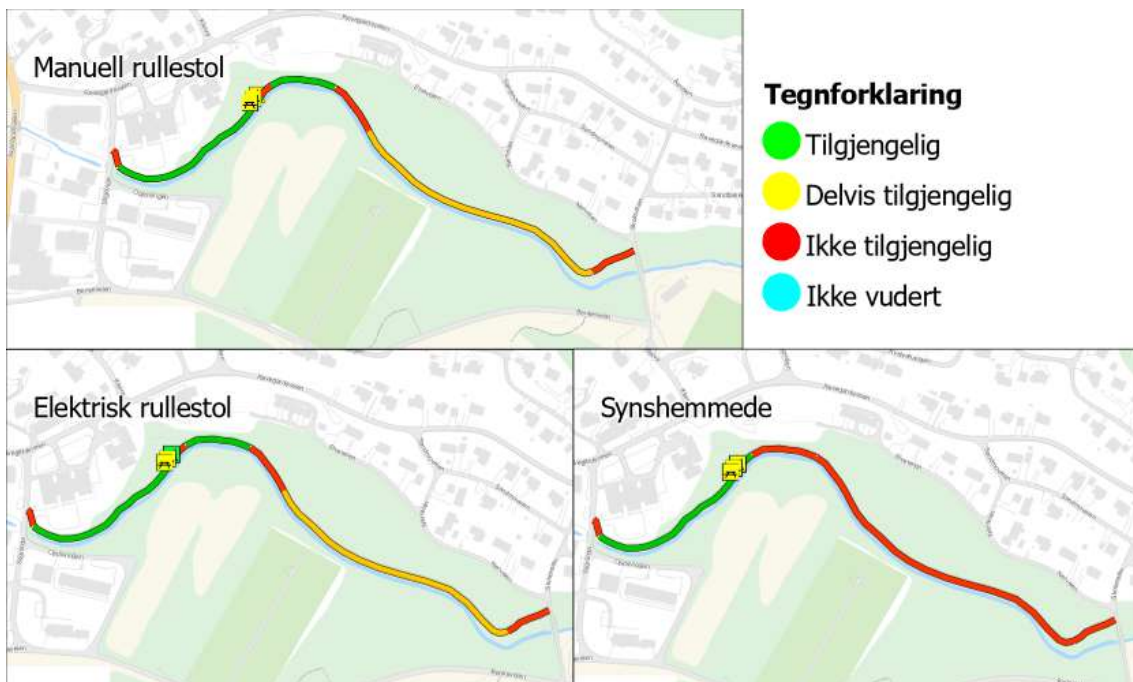
Skånland helsestasjon

Område med potensiale. Parkeringen skulle vært kartlagt. Gapahuken er tilgjengelig for rullestol og store deler av turveien er tilgjengelig. Starten på turveien fungerer som en flaskehals da den er for bratt og ujevn. Dette burde fikses slik at man kan komme til gapahuken fra helsestasjonen. Det var et behov for vedlikehold langs store deler av traséen øst for gapahuken da den ble kartlagt. Lite visuell kontrast gjør at den ikke er tilgjengelig for de med nedsatt syn.

- Forbedre tilgangen til stien, gjøre den mindre bratt.
- Ny grus langs hele turveien.

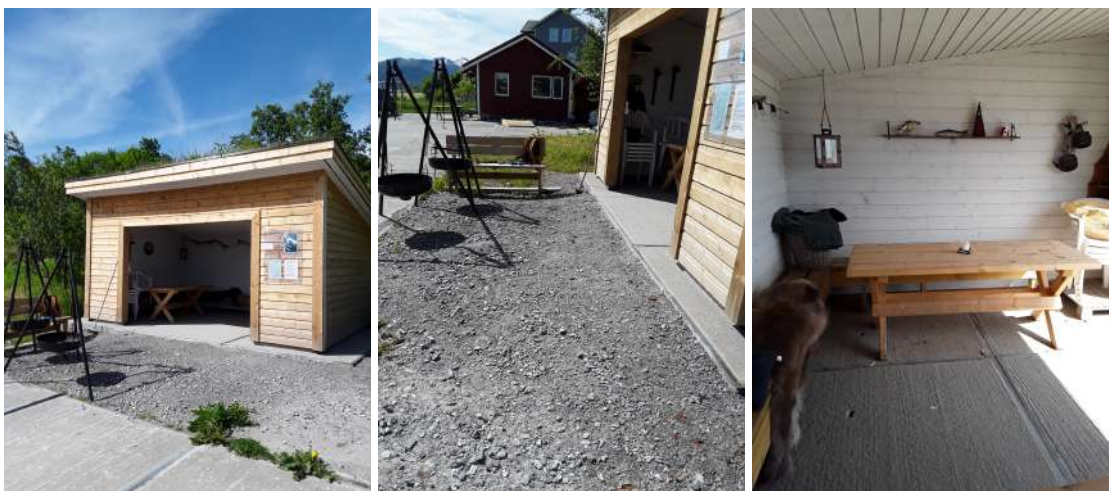
Gapahuk Tårstad

For høy terskel utenfor gapahuken og dekket er løst utenfor. Burde settes opp en rampe slik for å gjøre den tilgjengelig for rullestol.

- Jevne ut grusen.
- Rampe til gapahuken.

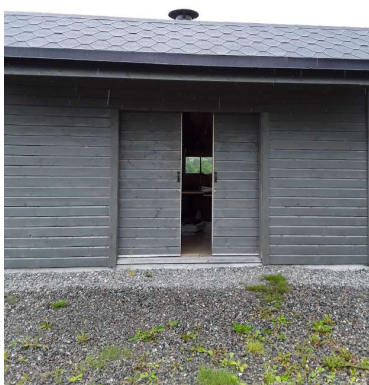
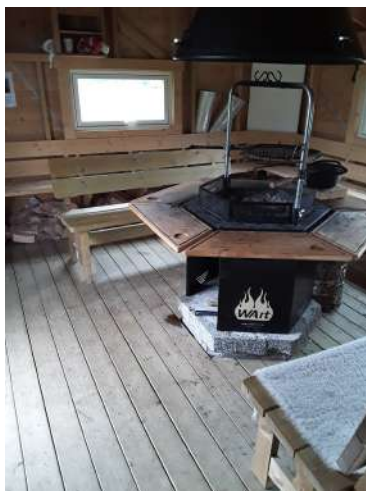
Gapahuk Evenesmarka

Gapahuken er ensfarget og lukket, som gjør den utilgjengelig for de med nedsatt syn. Listene kan males i annen farge for å markere inngangen. Terskelen gjør den utilgjengelig for rullestolbrukere, samtidig som inngangen som er vanskelig å åpne fra rullestol.

- Male lister til inngangen i en kontrastfarge.
- Rampe til gapahuken.

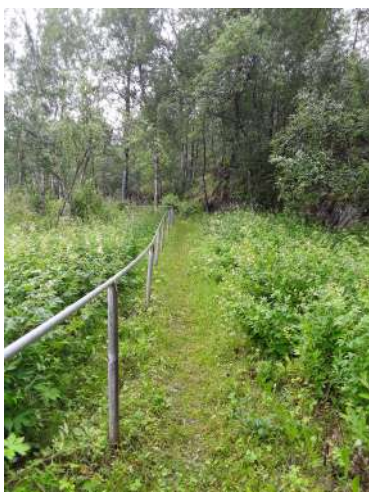
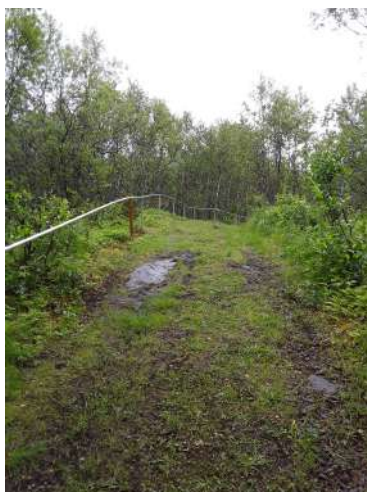
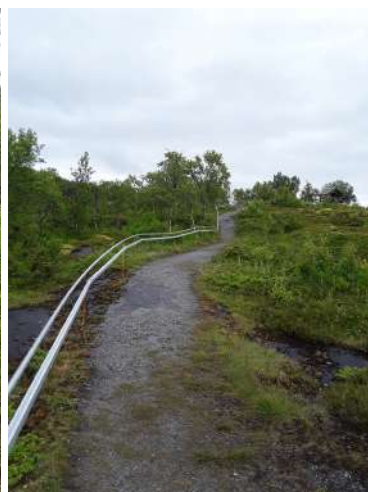
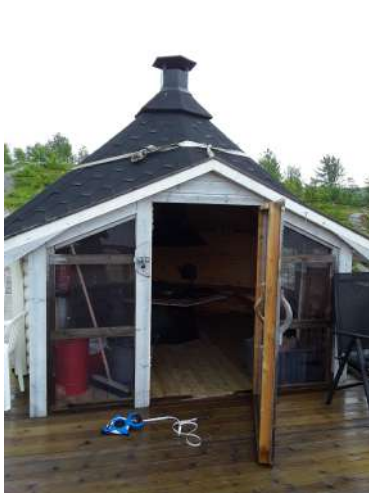
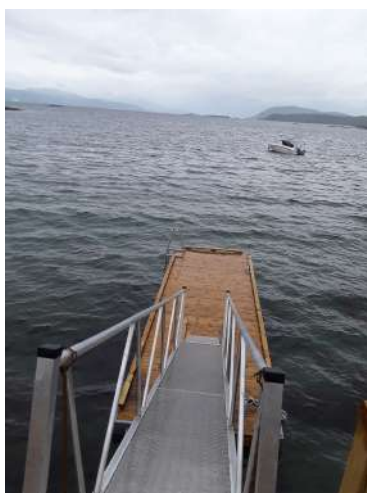
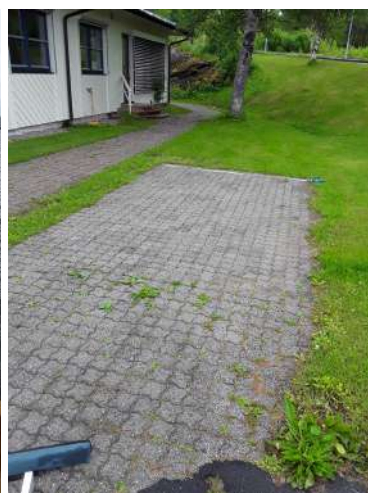
Evenes syns- og mestringssenter

Evenes har et veldig godt tilbud for folk med nedsatt syn. Med 2.7 km tilrettelagt turvei for synshemmede er dette et svært godt tilbud. Det er likevel forbedringspotensiale da deler av turveien kan være ujevn. Videre er rampen ned til badeplassen svært bratt. HC-parkeringene er for små og burde følge kravene til universell utforming.

- Forstørre eksisterende HC-parkeringsplasser.
- Skjøtsel og vedlikehold langs turstiene. Fjerne ujevnheter både langs asfalt og naturlig grunn.

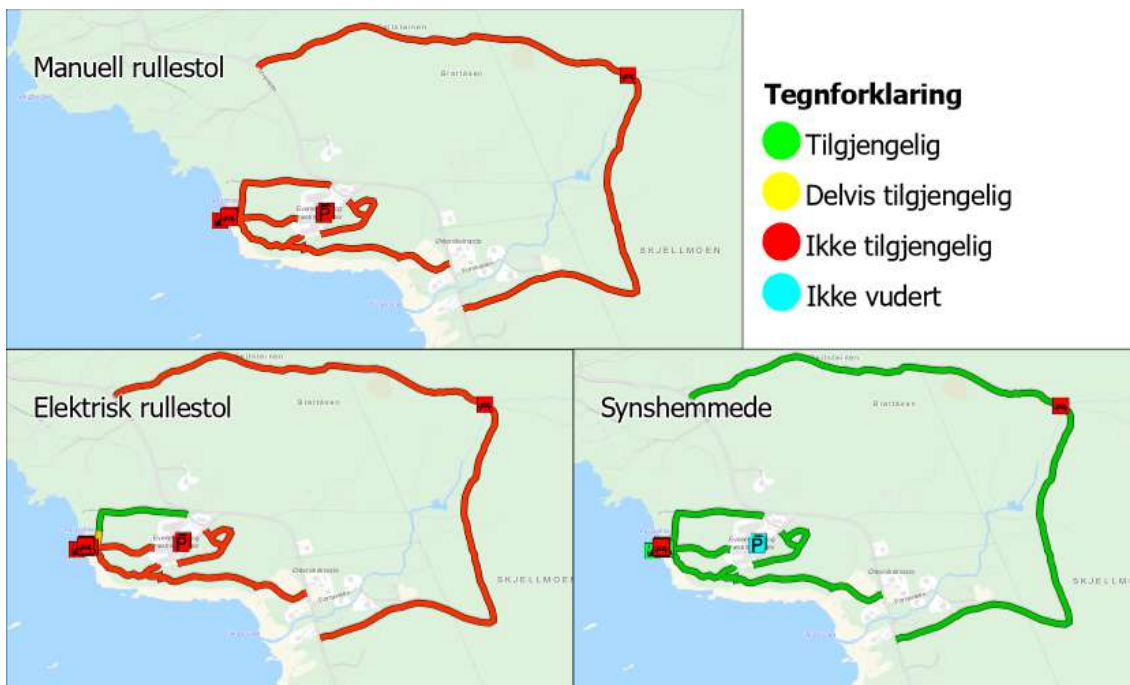
Status/ kommentar	Tilgjengelig	Delvis tilgjengelig	Ikke tilgjengelig
Parkering 				
Kapasitet	2	≥ 5% av antall plasser	Minst 1 plass	0
Veidekkestilstand	Jevnt	Jevnt		Ujevnt
HC-Parkeringsplass1				
Bredde	270 cm	≥ 450 cm (inkl. 200 cm felles betjeningsareal)	380 – 449 cm	< 380 cm
Lengde	455 cm	≥ 600 cm (inkl. 100 cm felles betjeningsareal)	500- 599 cm	< 500 cm
Skiltet	Ja	Ja		Nei
Merket	Ja	Ja		Nei
HC-Parkeringsplass2				
Bredde	Ikke merket	≥ 450 cm (inkl. 200 cm felles betjeningsareal)	380 – 449 cm	< 380 cm
Lengde	Ikke merket	≥ 600 cm (inkl. 100 cm felles betjeningsareal)	500- 599 cm	< 500 cm
Skiltet	Ja	Ja		Nei

Merket	Nei	Ja		Nei
Turveg

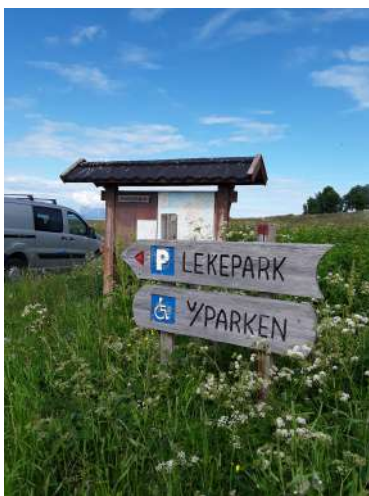
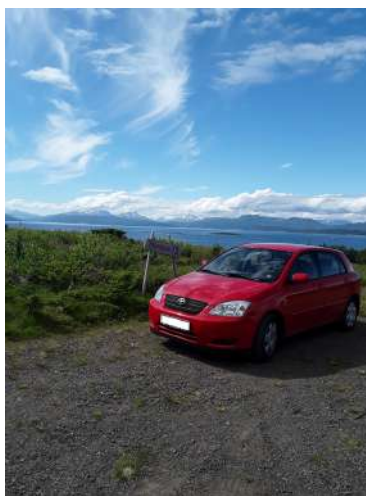
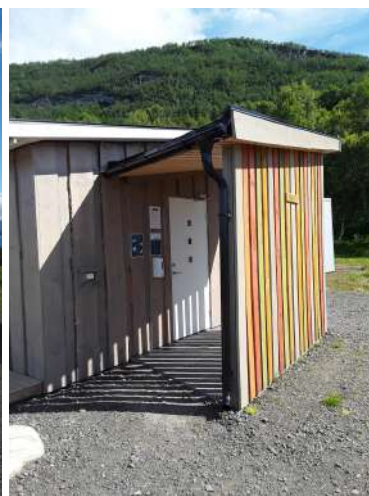
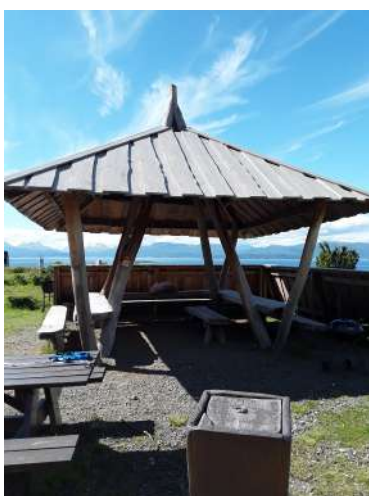
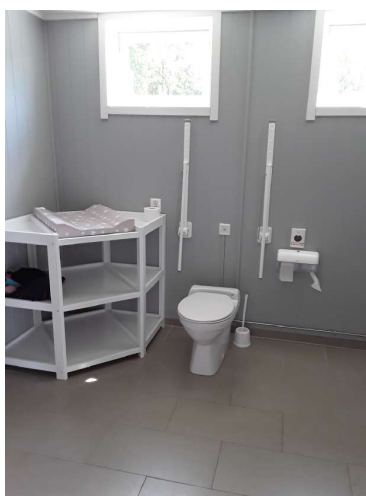
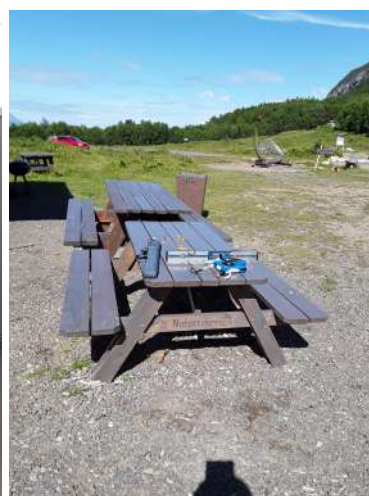
Fabeløya Naturlekeparks

Godt tilrettelagt for barnevogn, men terrenget og turveiene kan være utfordrende for rullestol. Toalettet var svært bra.

- Merke eksisterende HC-parkeringsplass(er).
- Forbedre hovedstien gjennom området, slik at det er et jevnt og fast underlag.

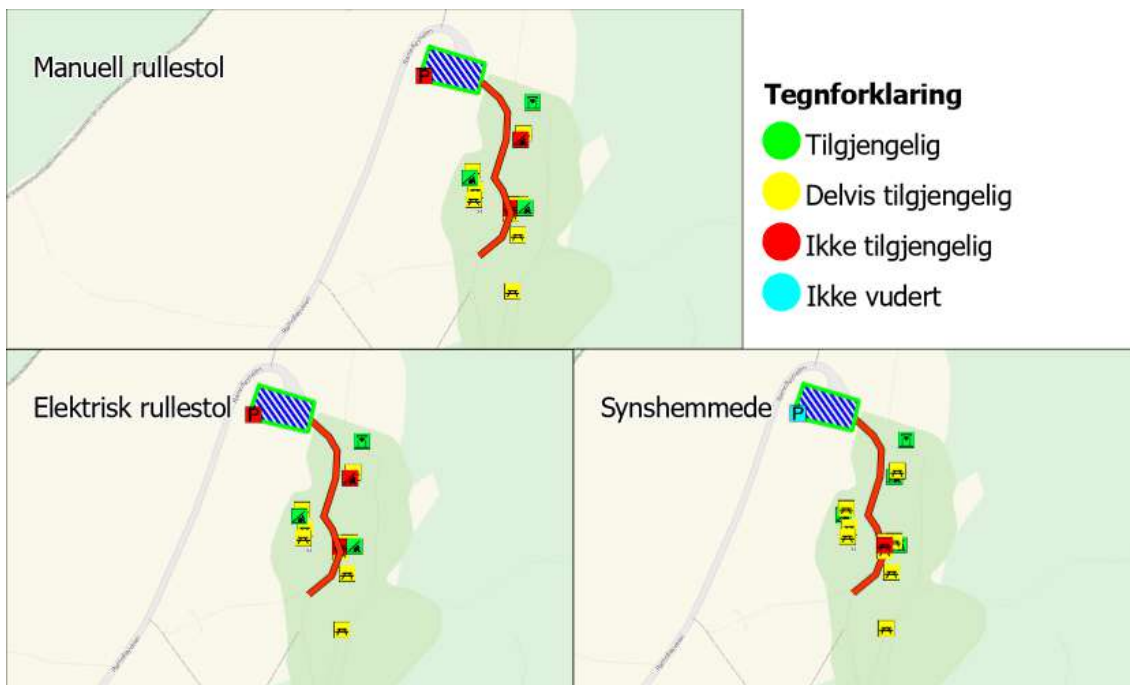
Status/ kommentar	Tilgjengelig	Delvis tilgjengelig	Ikke tilgjengelig
Parkering  				
Kapasitet	1	≥ 5% av antal plasser	Minst 1 plass	0
Veidekketilstand	Grus. jevnt og fast	Jevnt		Ujevnt
HC-Parkeringsplass	Ja			
Bredde	Ikke merket	≥ 450 cm (inkl. 200 cm felles betjeningsareal)	380 – 449 cm	< 380 cm
Lengde	Ikke merket	≥ 600 cm (inkl. 100 cm felles betjeningsareal)	500- 599 cm	< 500 cm
Skiltet	Ja	Ja		Nei
Merket	Nei	Ja		Nei
Toalett  				
Rampe	Nei			
Horisontalt felt	167 cm	≥ 150 cm		< 150 cm
Inngang bredde	93 cm	≥ 86 cm		< 86 cm
Inngang kontrast	God	God	Mindre god	Dårlig

Terskelhøyde	1 cm	≤ 2.5 cm		> 2.5 cm
Snusirkel	219 cm	≥ 150 cm		<150 cm
Toalett	Tilgjengelig	Handstøtte begge sider. 75 - 85 cm. Fri sideareal rundt WC ≥ 90 cm	Handstøtte begge sider. 75 - 85 cm.	Ingen handstøtte. Fri sideareal rundt WC ≥ 90 cm
Servant	Tilgjengelig	Underkant 67 - 75 cm. Overkant 80 - 90 cm	Underkant < 67 eller >75 cm. Overkant > 90 cm	Mangler
Gapahuk 1

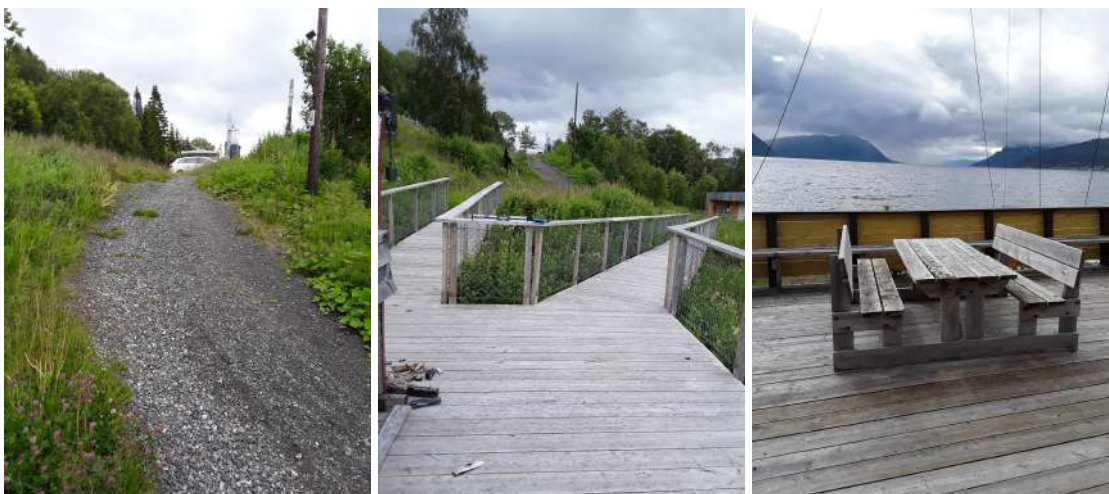
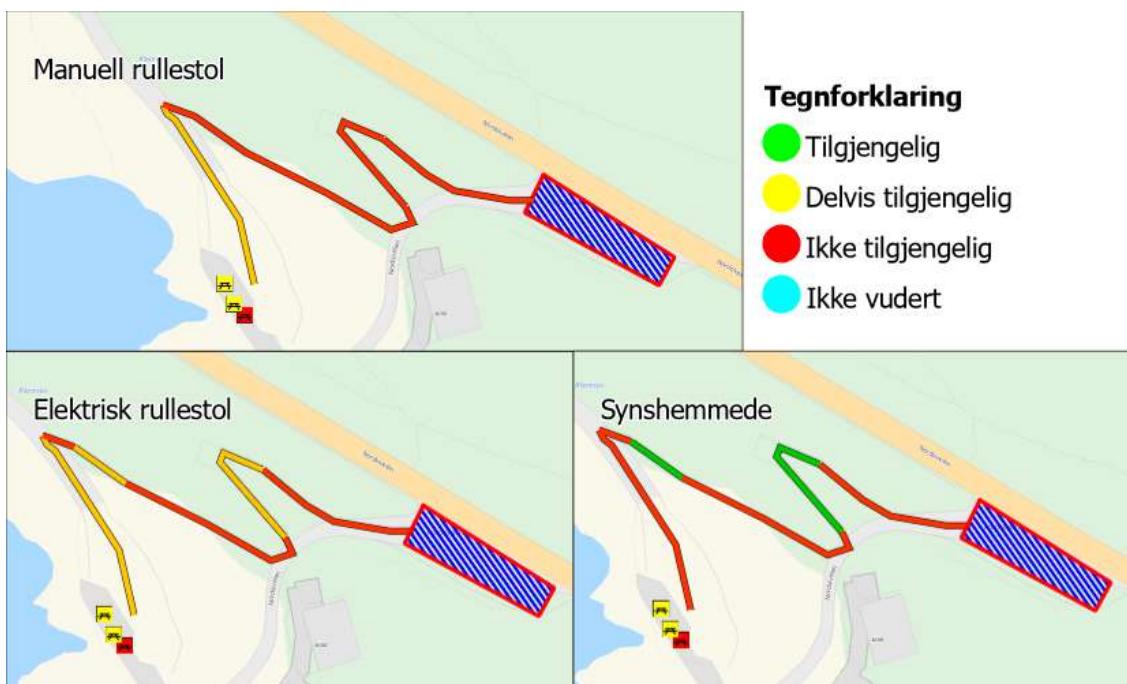
Morgans Skip

Området er alt for bratt til at det kan gjøres tilgjengelig uten store kostbare inngrep. Burde ikke tilrettelegges for rullestol. Et alternativ er å bruke en annen ankomst.

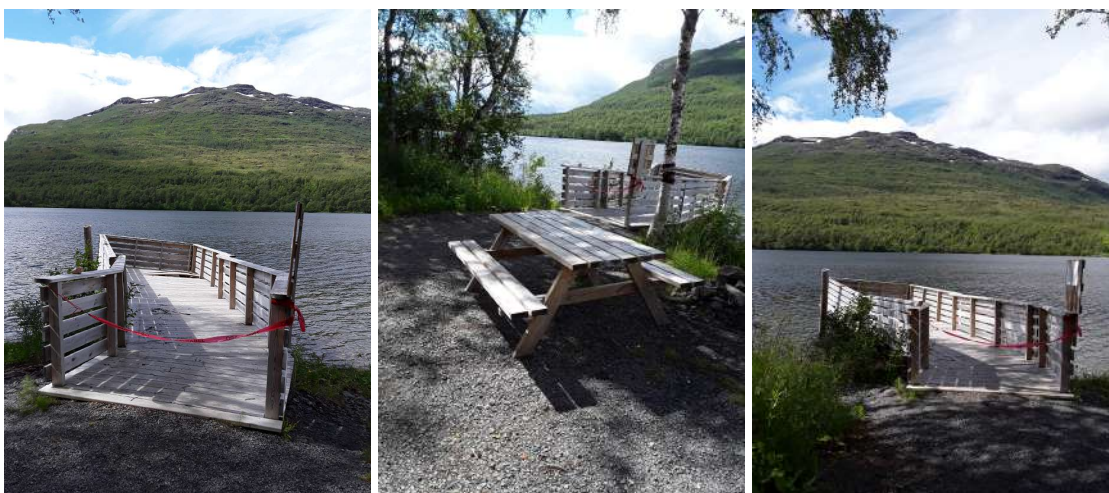
Fiskeplass Røyrbakkvatnet

Per juli 2023 er fiskeplassen i ustand.

- Reparere fiskeplass.
- Skilte fiskeplassen fra vei.
- Merke og skilte en HC-parkeringsplass.
- Ny benk med utstikk > 50 cm.

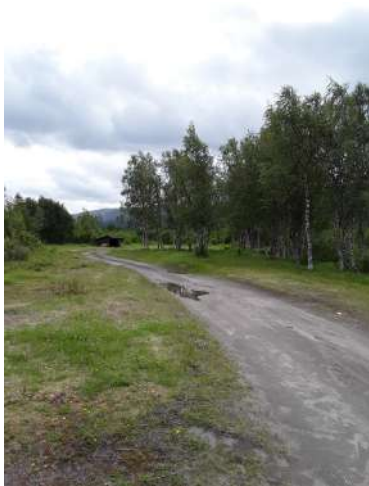
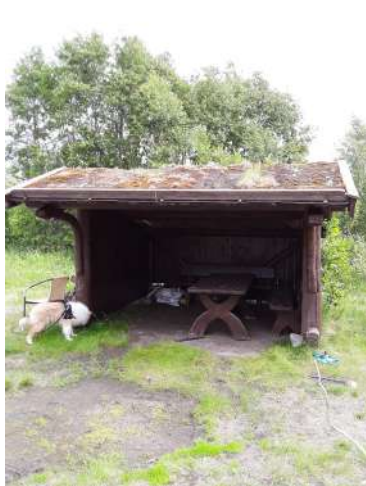
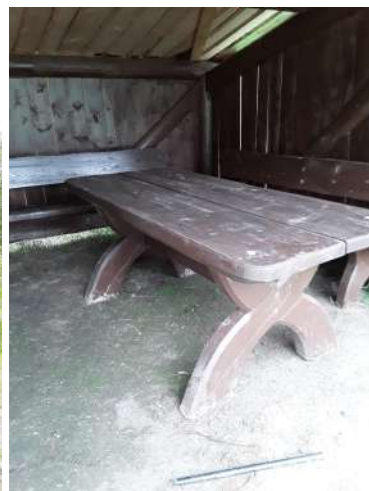
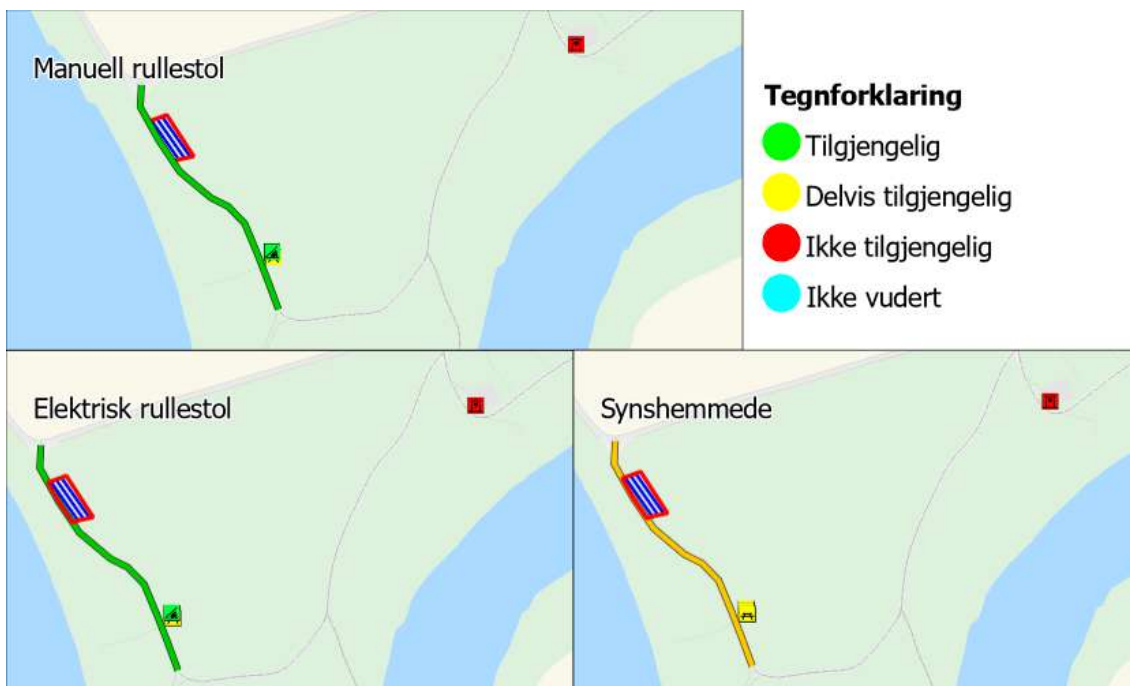
Elvenes

Flatt og jevnt terreng gjør at området har godt potensiale for videre utvikling.

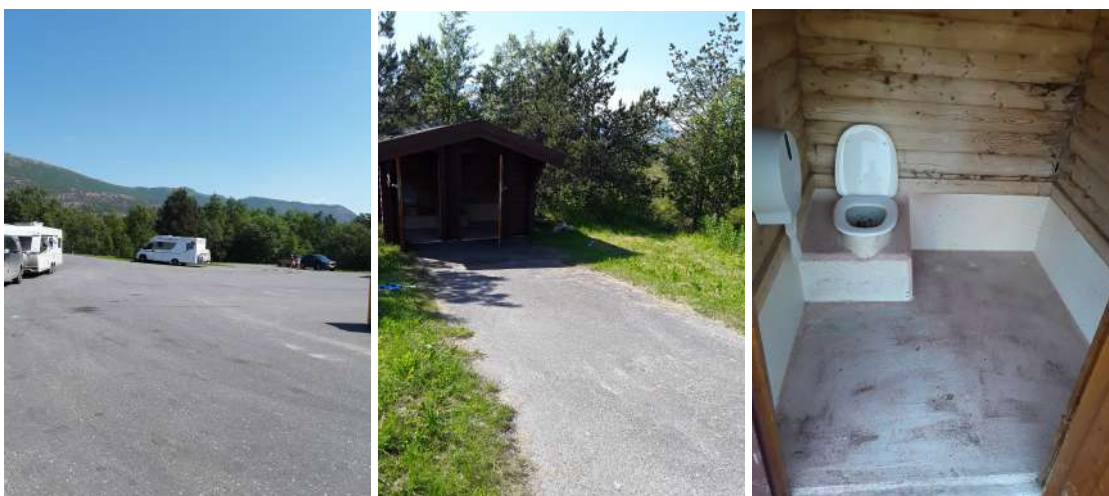
Storøya - Statlig sikra friluftsområde

Friluftsområdet er ikke tilgjengelig for rullestolbrukere, stiene kan ikke brukes med rullestol og det er ikke etablert noen turvei. Området er likevel et fint sted å stoppe med bilen. Toalettet er merket som HC-toalett, men er ikke tilgjengelig.

- Nytt toalett som kan brukes av rullestolbrukere.
- Merke og skilte en HC-parkeringsplass.
- Nye benker med utstikk > 50 cm.

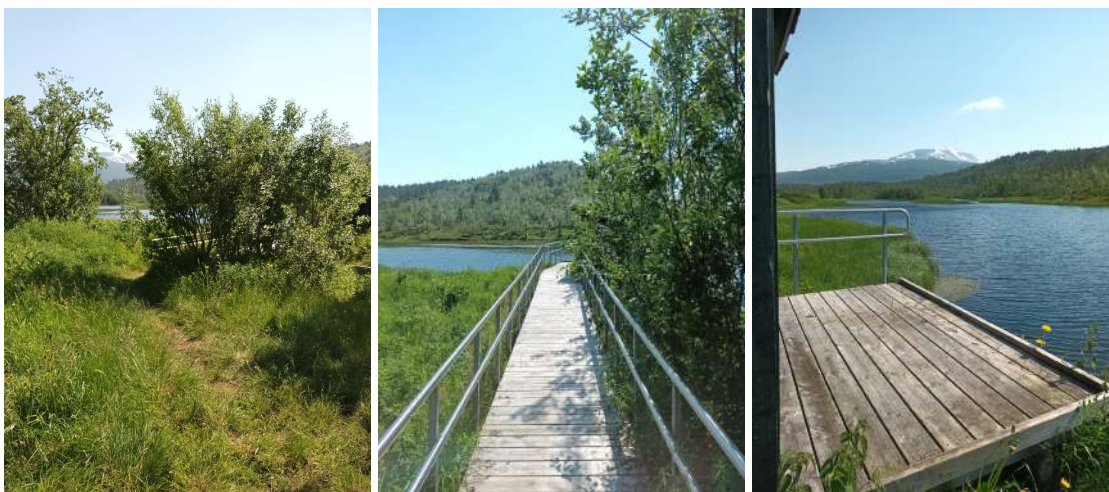
Fiskeplass Børselva

Det er en fin rampe ut til en god fiskeplass, men det er dessverre flere mangler som gjør at den ikke er tilgjengelig. Fiskeplassen trenger en høyere stoppkant og stien frem til rampen er ujevn og gjengrodd, man kommer seg derfor ikke frem til den gode rampen med rullestol.

- Ny turvei frem til rampen.
- Skilte og merke en HC-parkeringsplass.
- Skilte fiskeplass fra vei.
- Høyere terskel i farge med kontrast til brygga.

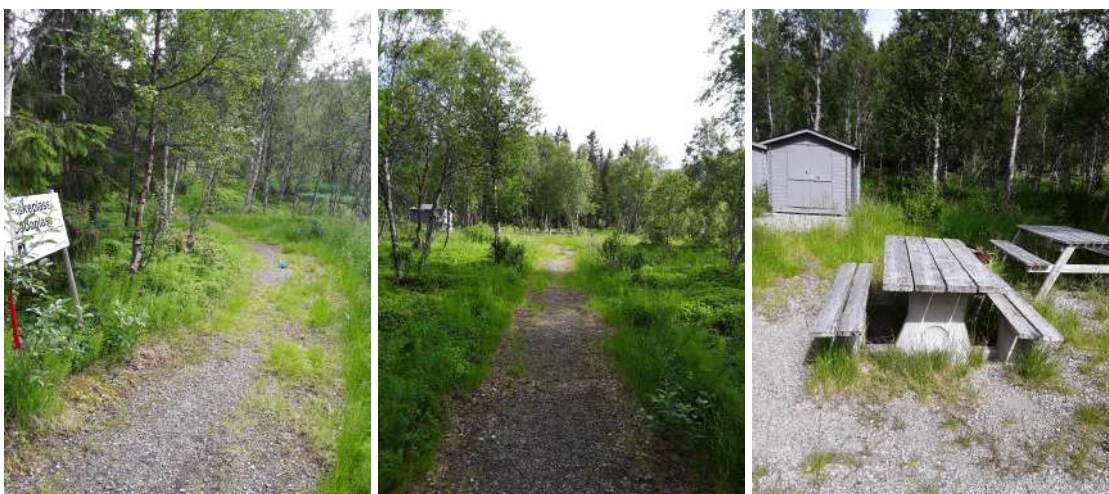
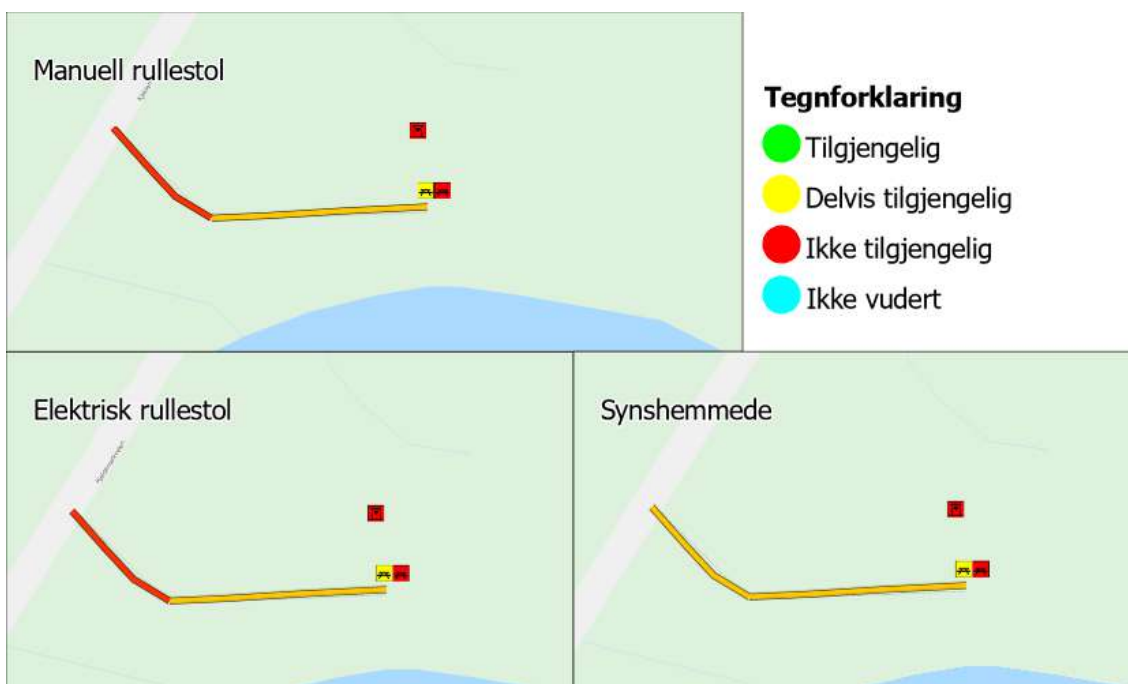
Fiskeplass Kjeldelva

Vannet er ikke tilgjengelig for rullestolbrukere. Å gjøre vannet tilgjengelig med en brygge eller lignende burde gjøres om man skal vurdere å utbedre området.
