Tilgjengelighet i friluftsområder - kartlegging og status i 2022

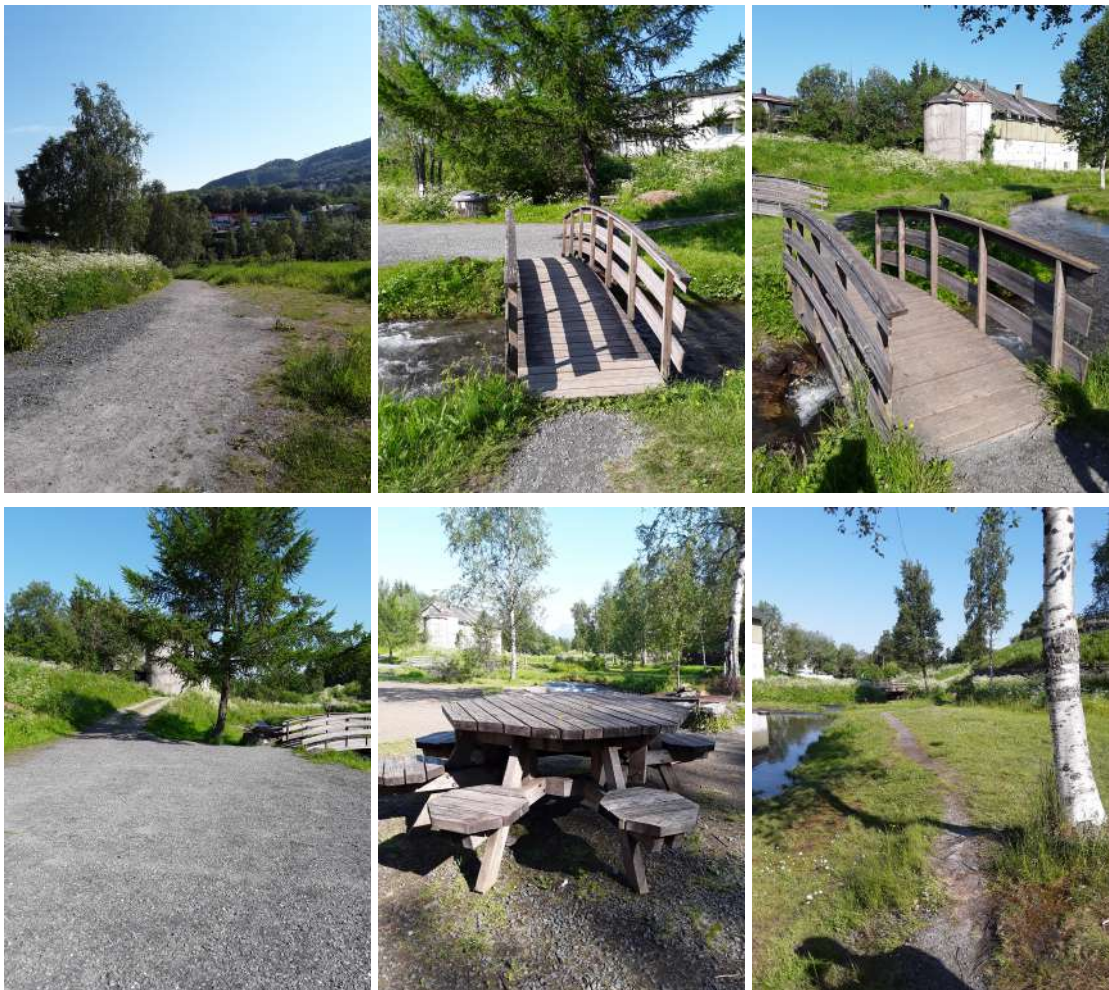
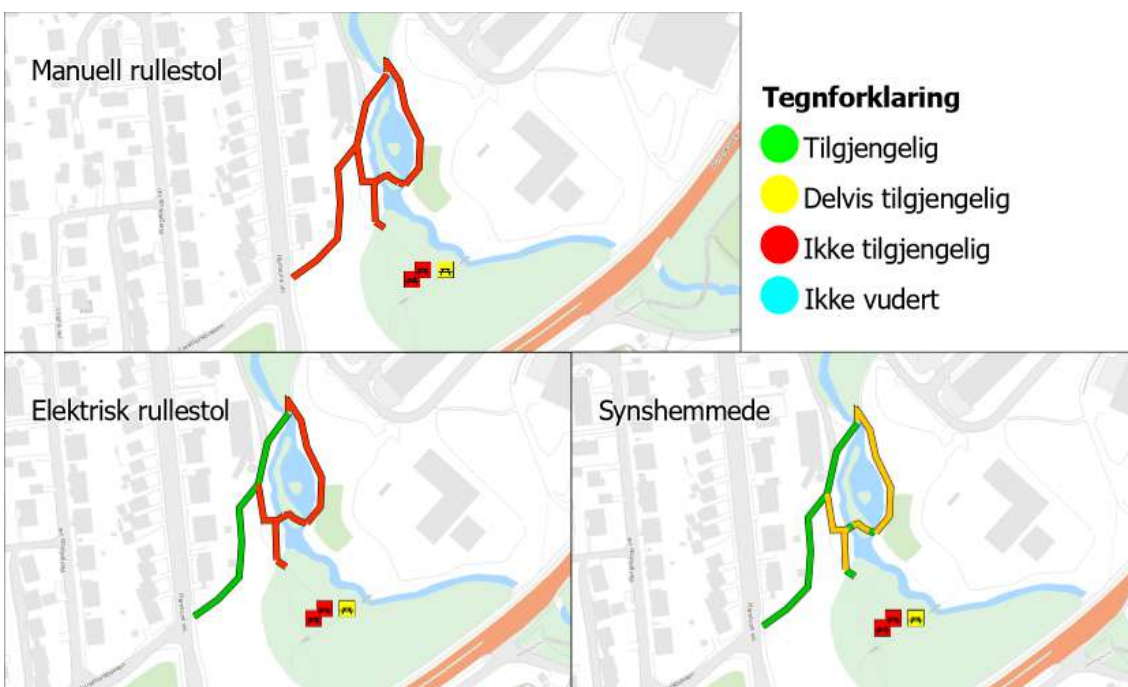
Elvedalen i Narvik

Det er et stort pågående prosjekt i Elvedalen. Det blir nye turveier og ny tilrettelegging. Elvedalen burde kartlegges på nytt etter prosjektet er fullført.

Status/kommentar	Tilgjengelig	Delvis tilgjengelig	Ikke tilgjengelig
Turveg  				
Bredde	Flere partier, se kart	≥ 120		< 120 cm
Stigning manuell rullestol	Flere partier, se kart	$\leq 3.8^\circ$ < 5 m maks 4.9°	$3.9 - 4.9^\circ$ < 5 m maks 4.9° maks. 5.7° (> 5 m krever hvileplass)	$> 4.9^\circ$
Stigning elektrisk rullestol	Flere partier, se kart	$\leq 10^\circ$		$> 10^\circ$
Tverrfall	Flere partier, se kart	$\leq 2.9^\circ$	$> 2.9^\circ \leq 4.9^\circ$	$> 4.9^\circ$
Underlag	Flere partier, se kart	Dekke fast og jevnt		Dekke løst eller ujevnt
Fri Høyde	Flere partier, se kart	≥ 225 cm		< 225 cm
Ledelinje	Flere partier, se kart	God	Mindre god	Dårlig/ingen
Sittegruppe  				
Underlag	Gress. fast og ujevnt	Dekke fast og jevnt Helning $\leq 2.9^\circ$		Dekke løst eller ujevnt Helning $> 2.9^\circ$
Høyde benk	46 cm	45 cm - 50 cm	> 50 cm eller < 45 cm	
Høyde bord	76 cm	67 cm - 75 cm	> 67 eller < 75 cm	
Bord utstikk	0 cm	≥ 50 cm	< 50 cm

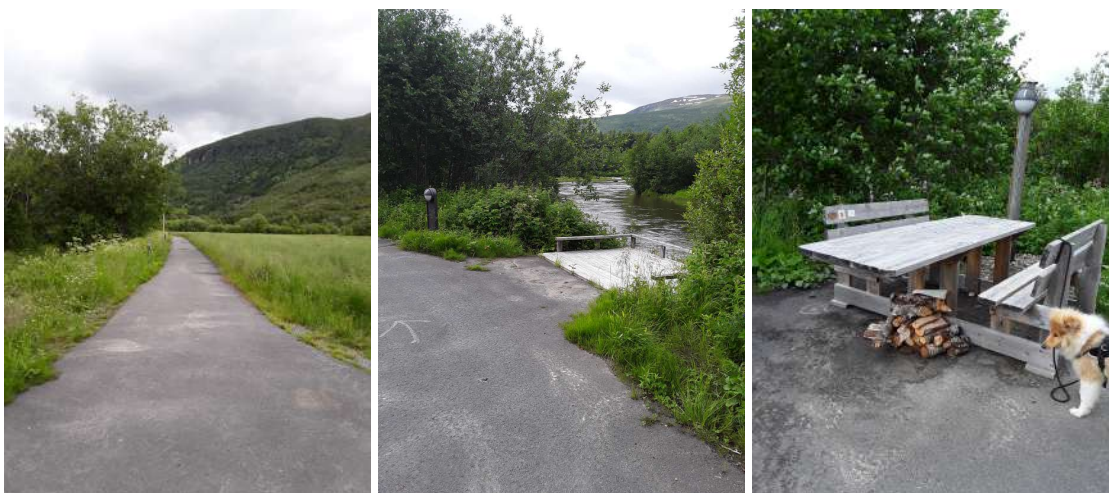
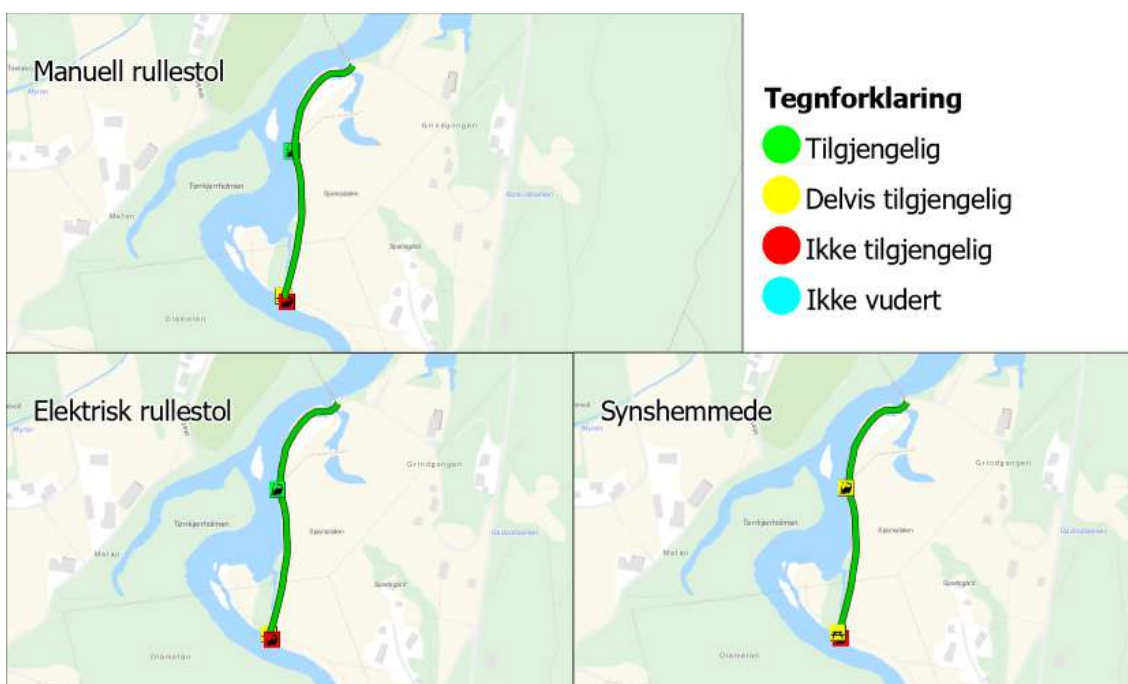
Elvestien i Lavangen

Svært godt tilrettelagt turvei i Lavangen. Bordet er litt høyt og en av fiskeplassene er skadet. Selv med så god tilrettelegging er området egentlig ikke tilgjengelig, da det ikke er noen tilgjengelig parkeringsplass. Fra skolen er det alt for bratt. Det er mulighet og plass på fast og jevn asfalt for å merke og skilte en HC-parkeringsplass helt i starten av turveien. Dette burde gjøres om grunneier tillater dette.

- Merke og skilte HC-parkering.
- Reparere den sørlige fiskeplassen og sette rampe dersom terskelen fortsatt er over 2,5 cm.
